## LECTURE GÉOMORPHOLOGIQUE DU PAYSAGE ET INCIDENCE SUR LA VITICULTURE

Emmanuel Reynard  
Professeur de géographie à l'Université de Lausanne

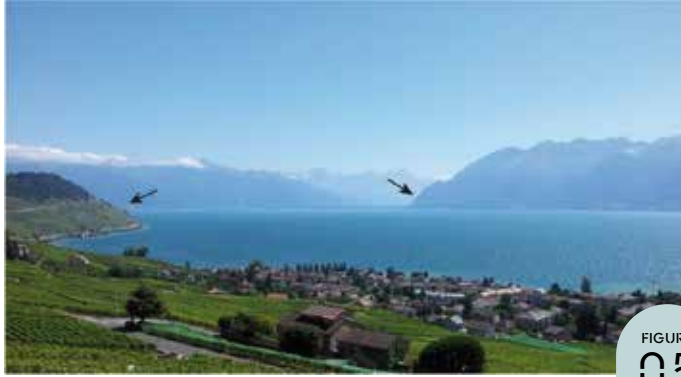
FIGURE  
05

Les bords de l'auge glacière  
du glacier du Rhône

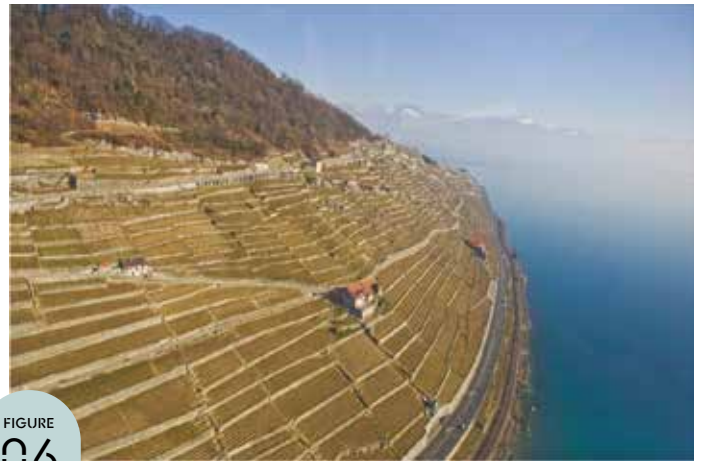
FIGURE  
06

Le versant du Dézaley, témoin  
du passage du glacier du Rhône

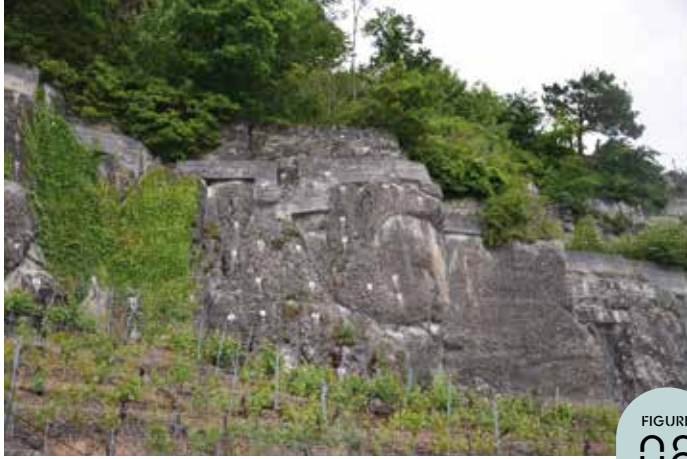
FIGURE  
08

Ancrages dans les  
conglomérats sur la Corniche

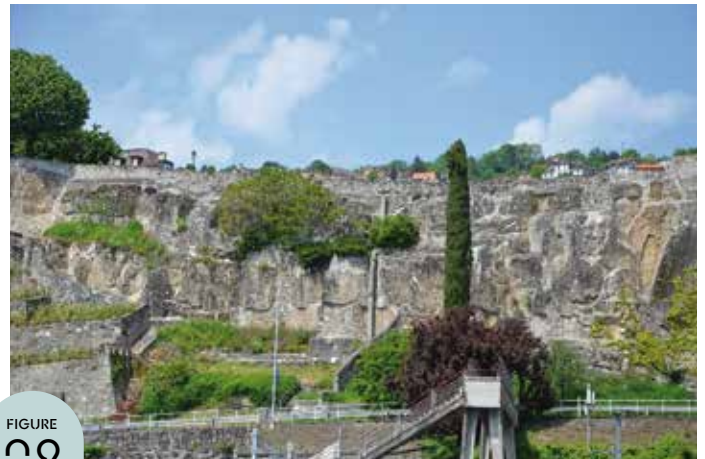
FIGURE  
09

Ancrages dans les  
conglomérats à Rivaz

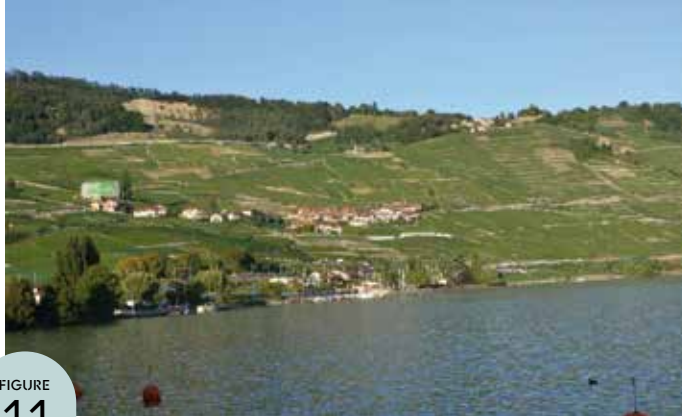
FIGURE  
11

Morphologie bosselée témoignant de glissements de terrain à Epesses ; à l'arrière-plan, la niche d'arrachement de La Cornalle

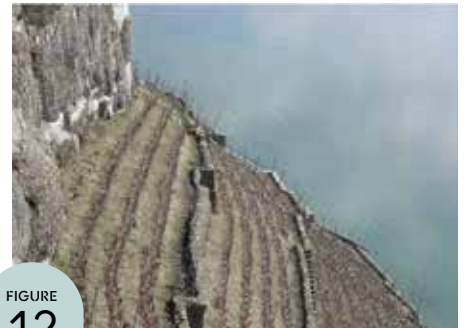
FIGURE  
12

Techniques de stabilisation du versant au Dézaley

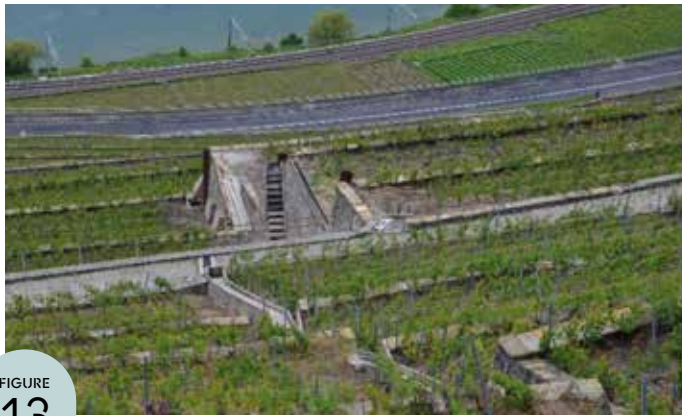
FIGURE  
13

Techniques de stabilisation du versant et de gestion des écoulements au Dézaley

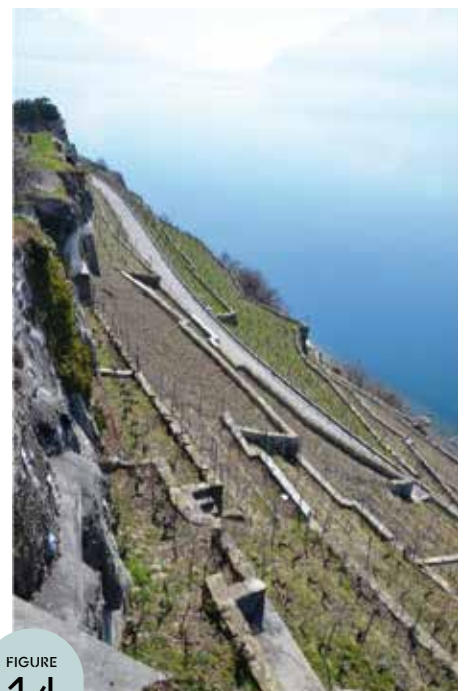
FIGURE  
14

Techniques de stabilisation du versant et de gestion des écoulements au Dézaley
